# RAPPORT

## UTVÄRDERING AV STATUS PÅ SILOANLÄGGNING I TÖREBODA

Besök i Töreboda: 2007-01-09

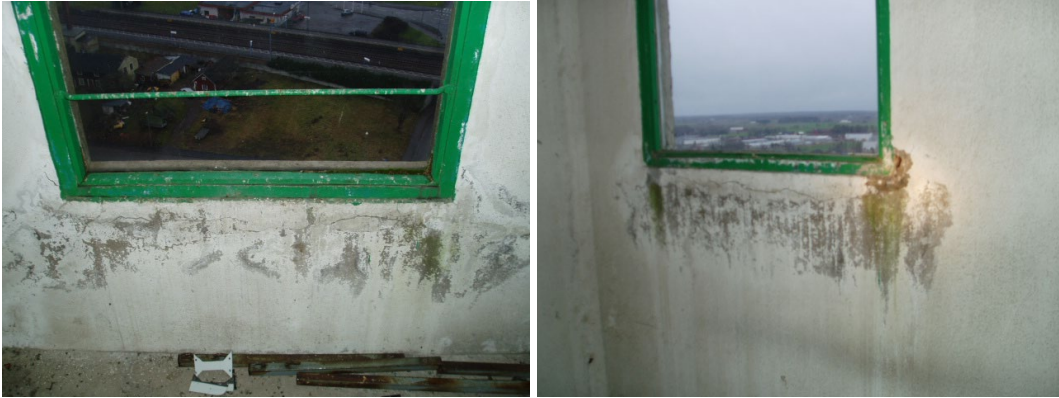
Framförallt kan vi konstatera att betongkonstruktionen har skador runt fönster. Många fönster har gått sönder och att vatten har trängt in i omgivande betong med frostsprängning som följd.

Ett flertal bilder har tagits som påvisar detta.

Vår bedömning är att om anläggningen skall behållas måste stora kostnader läggas ner på underhåll och lagning/tätning av utvändiga fasader, fönster och övriga genomföringar för ventilation m.m, samt att anläggningen säkras för intrång och skadegörelse. Anläggningen förfaller allt fortare och vår bedömning är att inom en 10-årsperiod blir den en säkerhetsrisk.

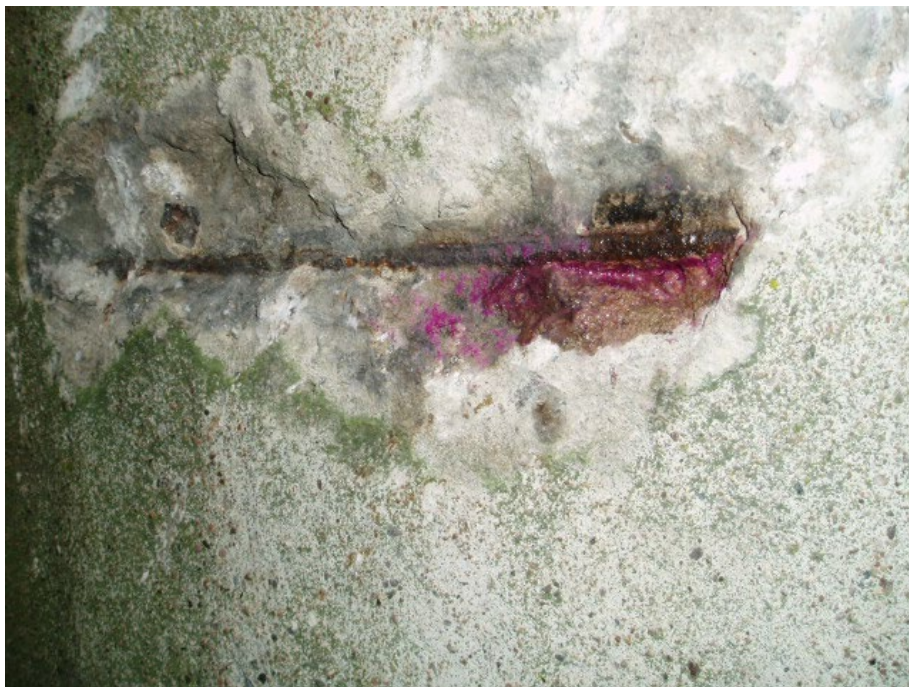
Bilder tagna från provning på magasinsdelen på taket ovanför silosdelen.  
Uppskattat karbonatiseringsdjup ca. 40 mm

Vid samtliga redovisade provningspunkter enl. ovan har karbonatiseringen av betongen nått djupare än armeringen. Täcksiktet uppskattas till ca. 15 mm.

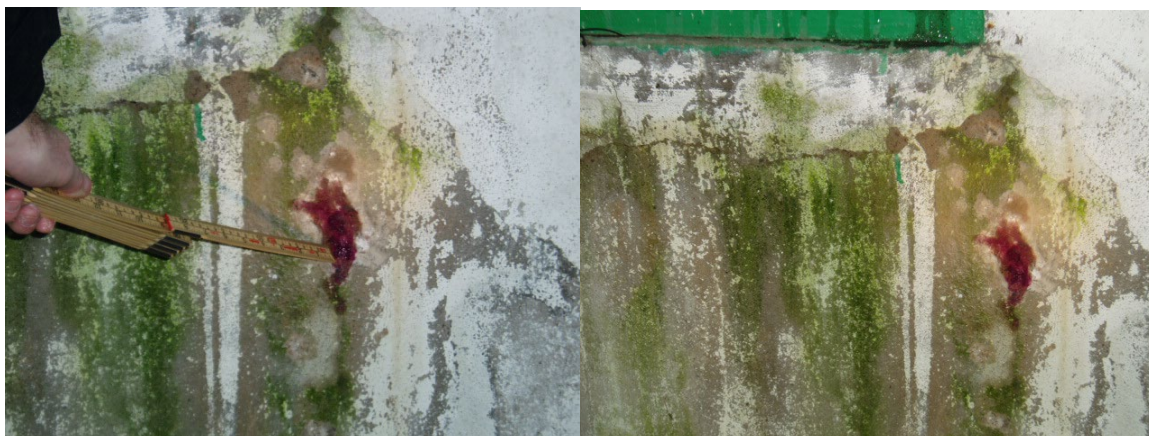
Bilder tagna invändigt från lanternindelen på fönsterpartier.  
Uppskattat karbonatiseringsdjup ca. 30 mm

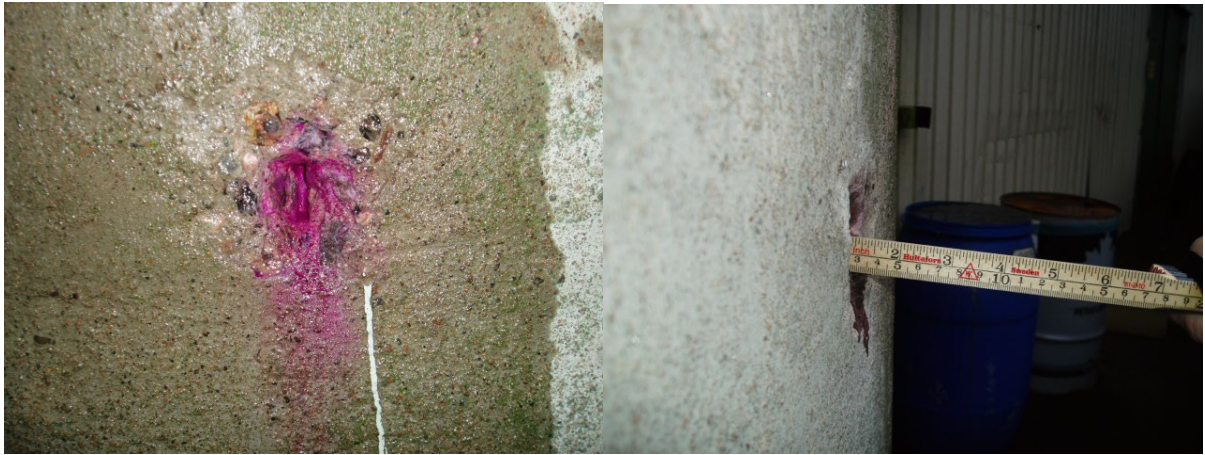
Bilder tagna från provning i marknivå mellan silosbyggnaden och magasinsbyggnad.  
Uppskattat karbonatiseringsdjup ca. 35 mm

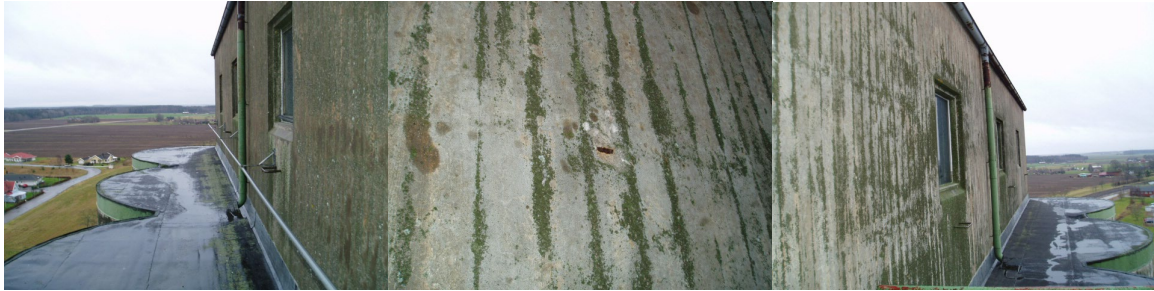
Se nedanstående bilder som påvisar mögel och fuktangrepp generellt på fasader.

Bilderna visar utvändiga fasader på lanternindelen.

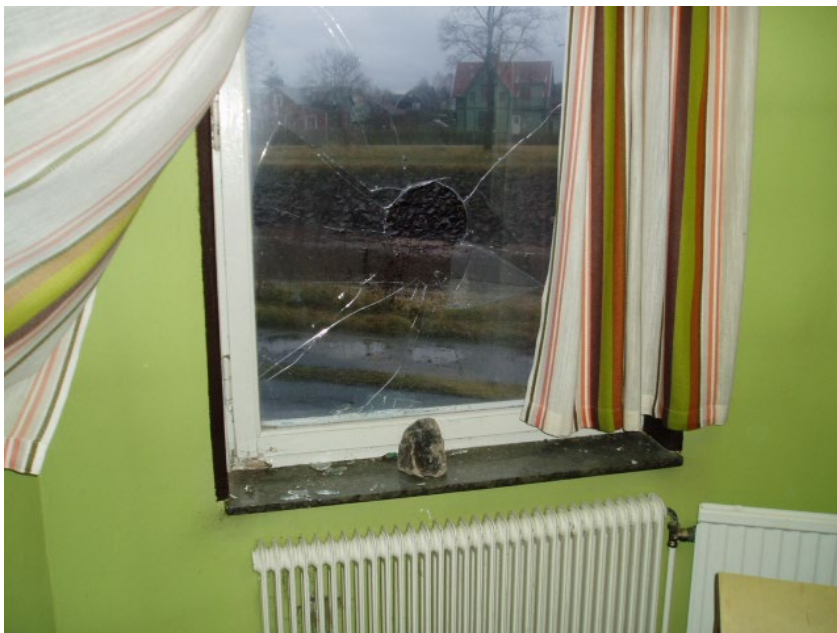
Vidare har vi tyvärr konstaterat att det förekommit skadegörelse och intrång i ekonomidelen i bottenvåningen ( avdelning mot kanalen ). Ett fönster har krossats med en stor sten och vid vårt besök stod detta fönster öppet. Vi befarar att det varit ungdomar i denna lokal.

Eftersom det förekommit skadegörelse av denna art, finns risk för framtida intrång och ytterligare skadegörelse.
