NULÄGESRAPPORT

UTVÄRDERING AV STATUS PÅ SILOANLÄGGNING I TÖREBODA

Tidpunkt för visuell besiktning: 2023-11-23
Besiktningsman: Per Tenning

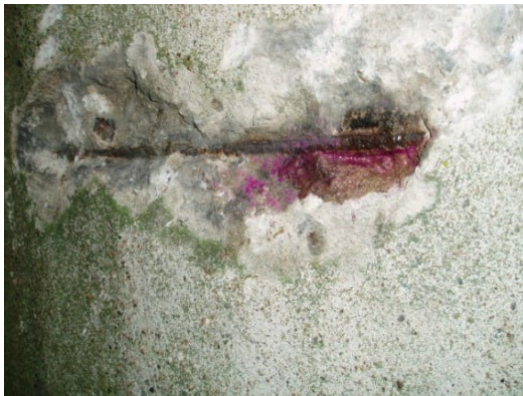
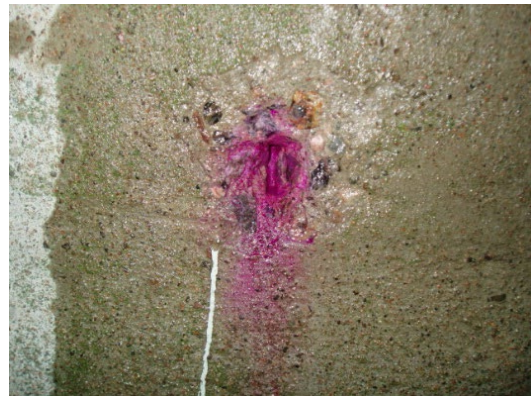
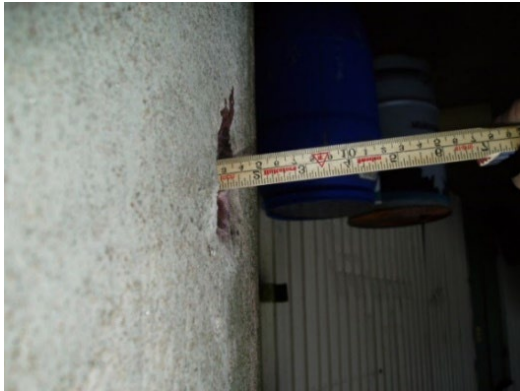
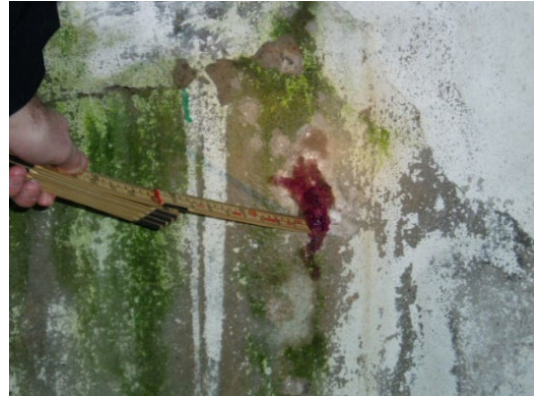
Nedanstående bilder visar några utmärkande iakttagelser från 2007;

Bilderna ovan är tagna på magasinsdelen ovanför silosdelen.

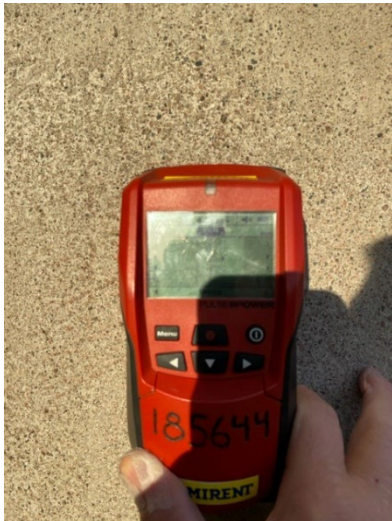
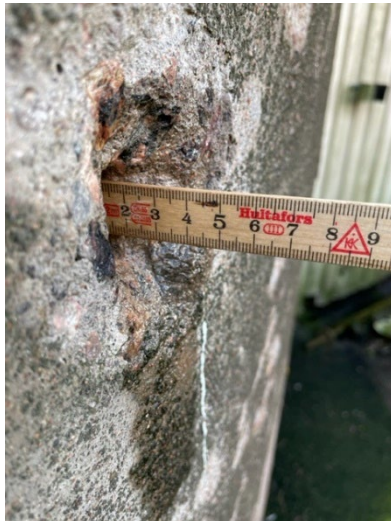
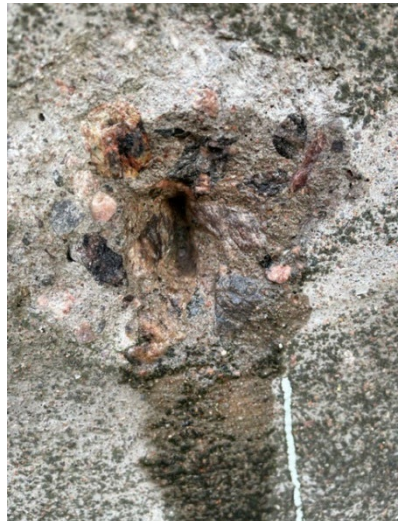
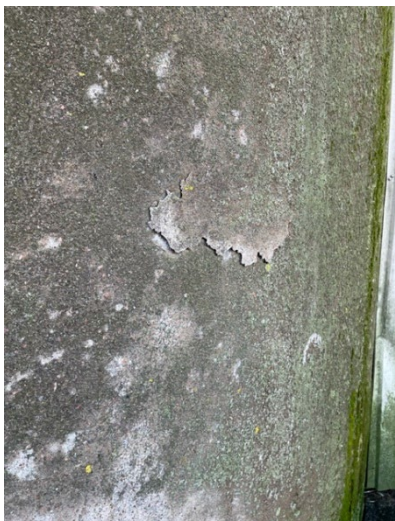
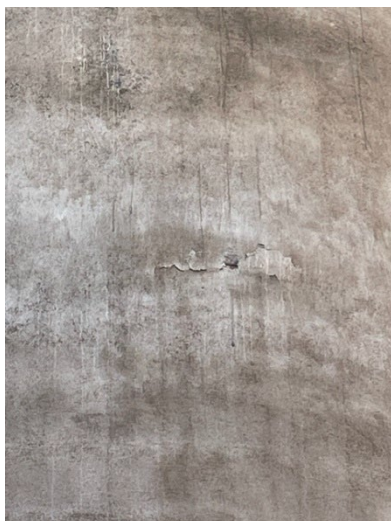
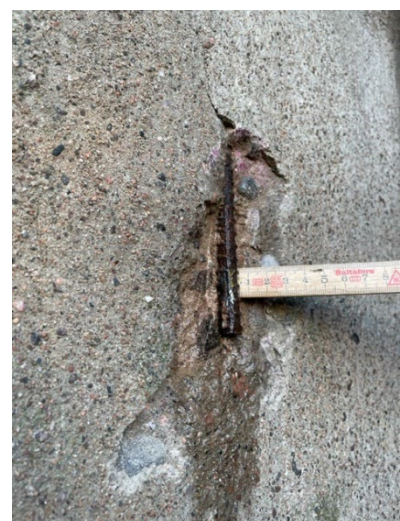
De skador som redovisades år 2007 har blivit värre och betongkonstruktionen har alltmer tagit stryk genom fortlöpande karbonatisering där fukt tränger in i betongen som blir inaktiv och medför frostsprängning.

Karbonatiseringsdjupet på ~ 40 mm har ökat till ~ 50 mm och man kan tydligt se hur frostsprängningen visar betongytor som släpper från grundkonstruktionen.

Nedanstående bilder visar några utmärkande bilder från 2023;

Nulägesanalysen visar att betongen påvisar en alltmer tydlig bild av större och grövre skador där karbonatiseringen har kommit betydligt längre än de skador som kunde påvisas år 2007.

Framför allt visar skador på fasaden med frostsprängningar att stor risk för nedfallande betong är överhängande och att man borde spärra av området runt siloanläggningen då den utgör en stor risk för människor och omkringliggande rörelser med trafik på väg och kanal.

Anläggningen är idag en stor säkerhetsrisk och anläggningen bör rivas i sin helhet och lämna plats för nybyggnation.
