PM – MARKVIBRATIONER VID SILOOMRÅDET.  
DETALJPLAN LARSBO 4 M.FL. TÖREBODA KOMMUN

**Projektnummer:** D0150431  
**Revision:** [01]  
**Dokumenttyp:** PM – Markvibrationer vid Siloområdet  
**Datum:** 2024-04-18

**Kund:** Töreboda kommun  
**Kontaktperson:** Dan Harryzon

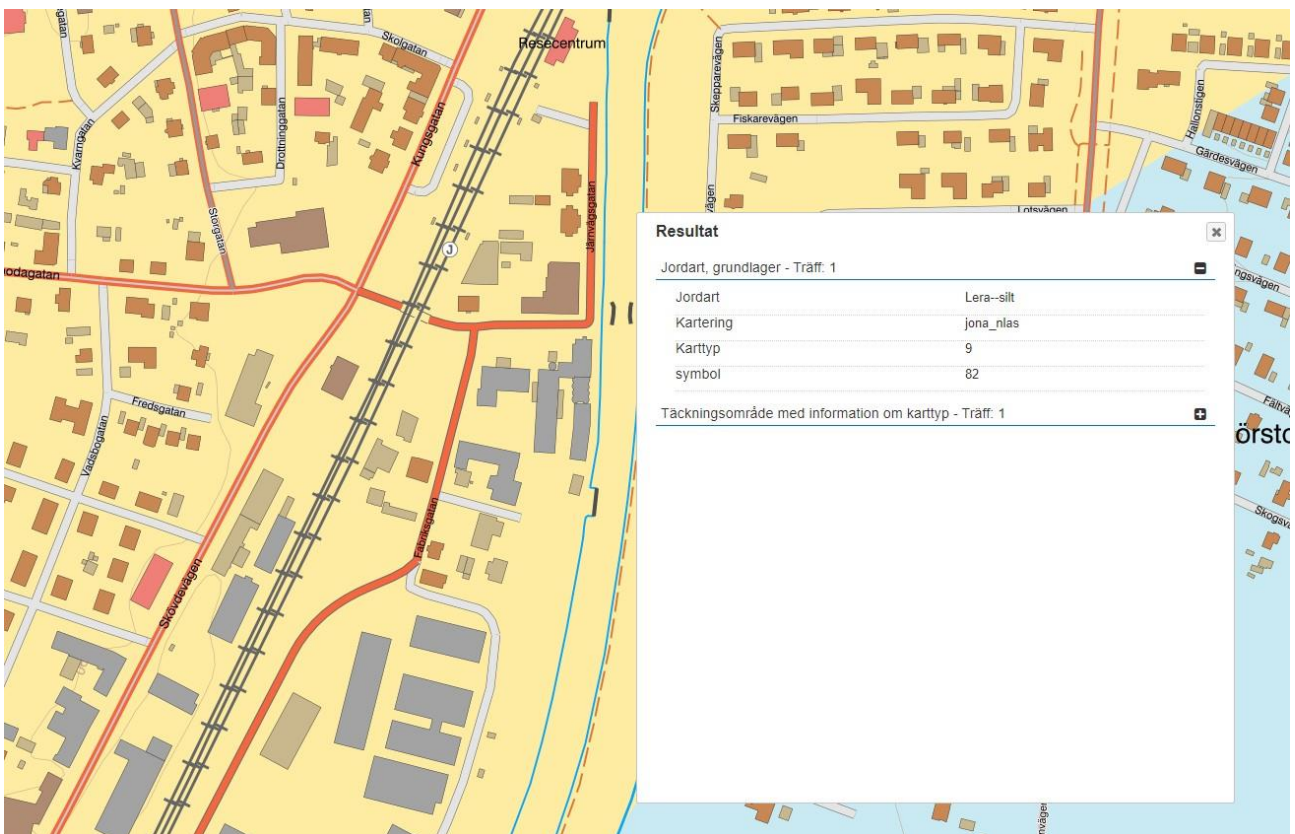
FIGUR 2: BILD SOM VISAR MARKTYP I OMRÅDET (BILD FRÅN KARTVERKTYGET PÅ SGU.SE). PLANOMRÅDET ÄR MARKERAT MED BLÅFÄRGAD LINJE.

Enligt Sverige Geologiska Undersökning (SGU) är jordarten på platsen genomgående lera/silt med ett skattat jorddjup på 5 till 10m. Som kan avläsas i Figur 2 sträcker jordarten lera/silt över stora delar av närområdet, även järnvägssystemet är beläget ovanpå denna marktyp. Det närmsta avståndet mellan närmsta räl och fastighetsgräns är ca 50m.

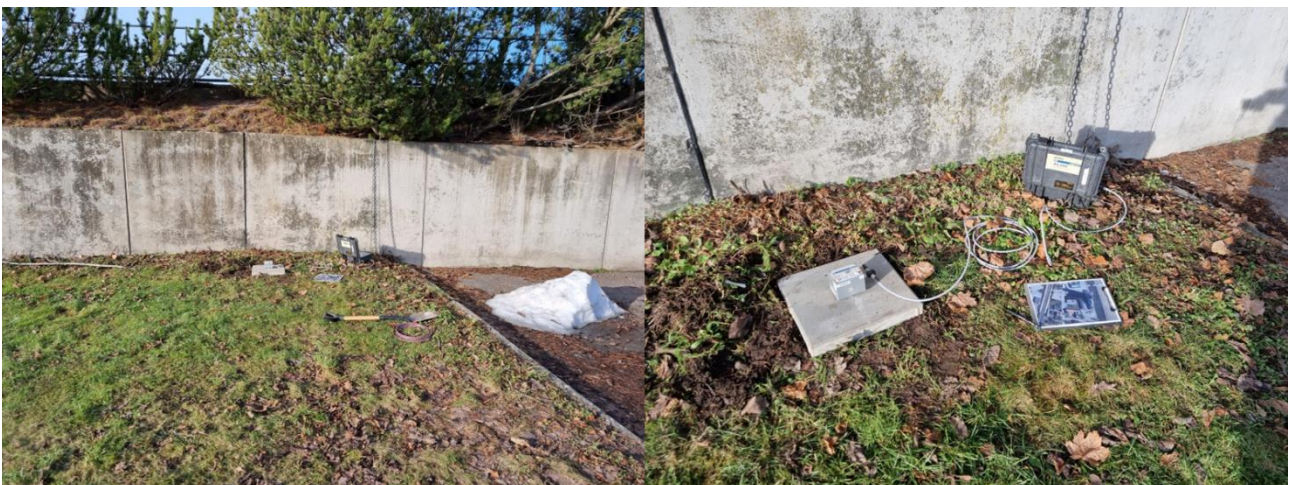
FIGUR 4: MÄTPUNKT 1, REFERENSPUNKT CA 10M FRÅN SPÅR.

Mät punkt 1 (MP1) placerades nära spårssystemet för att säkerställa att vibrationshändelser som tas i beaktning faktiskt är orsakade av tågpassager. Denna referenspunkt underlättar därmed att sortera bort vibrationsstörningar som inte är relevanta för denna utredning, exempelvis gångtrafik och stötar från dörrar inne i byggnaderna. Mätaren placerades på en markplatta nedsänkt i gräsmattan på ca 10m från närmsta räl, se Figur 4. Mät punkt 2 (MP2) monterades på en komfortmätningsskiva inne i byggnaden på fastigheten Larsbo 5, se Figur 5. MP2 placerades med ett avstånd på ca 60m från spår. Mät punkt 3 (MP3) monterades i grundmuren på den höga silobyggnaden, östra delen av fasaden (närmst Göta kanal), se Figur 6. Mätaren monterades ca 0,5m över mark med hjälp av en betongexpander. Avståndet mellan MP3 och närmsta spår var ca 130m.

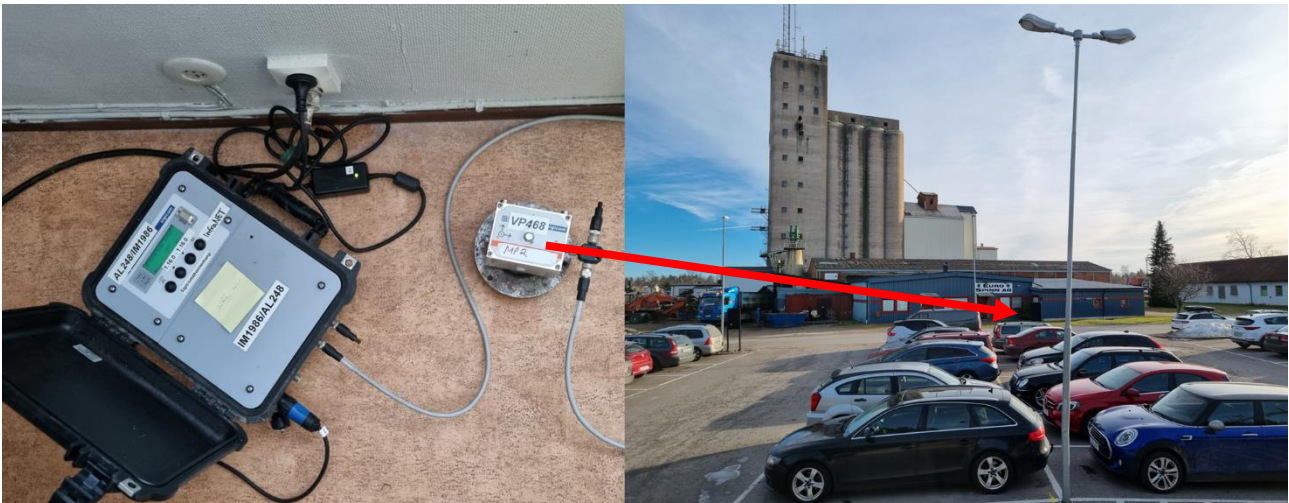
FIGUR 5: MÄTPUNKT 2, CA 60M FRÅN SPÅR.

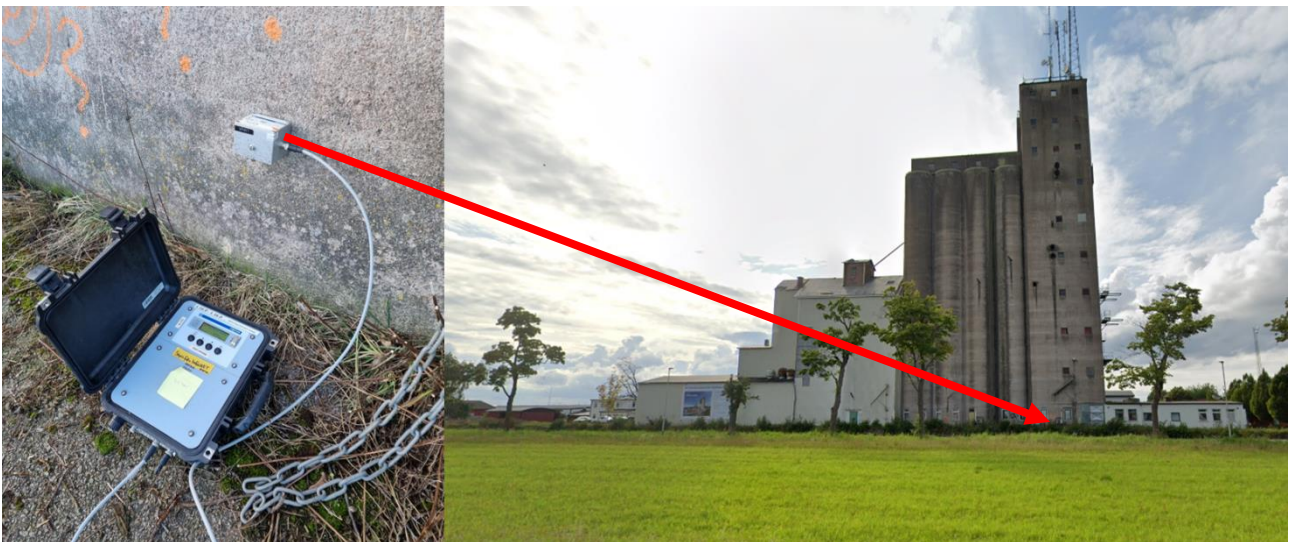
FIGUR 6: MÄTPUNKT 3, CA 130M FRÅN SPÅR (HÖGER BILD ÄR TAGEN FRÅN GOOGLE MAPS).

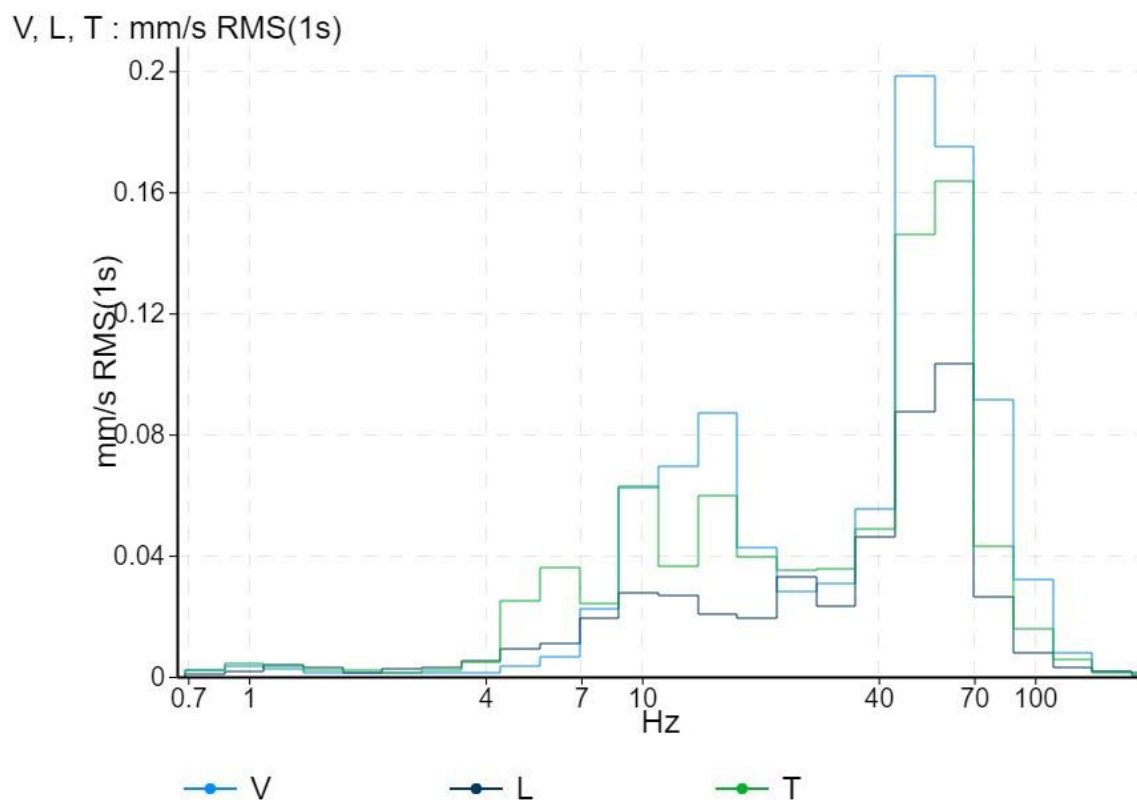
FIGUR 7: TYPISKT FREKVENSIINNEHÅLL I MP1 UNDER TÅGPASSAGE (DATA FRÅN PASSAGE 2024-02-06 KL. 23:33).

På grund av väldigt låga vibrationsnivåer i MP2 och MP3 kunde ej frekvensdata i dessa punkter erhållas. Däremot var nivåerna i MP1 så pass höga att en tidssignalinspelning kunde triggas under passage i denna punkt. Uppmätt frekvensinnehåll vid passage har sammanställts för två passager. I Figur 7 och 8 nedan presenteras typiska frekvensinnehåll i MP1 under tågpassage.

Ur Figur 7 kan det utläsas att vibrationstoppar uppmätt i MP1 för denna passage ligger i spannen 10-16 Hz samt 40-80 Hz. Ur Figur 8 återfinns vibrationstoppar vid 10 Hz och i banden runt 50 Hz. Totalt har 9st störspektrum från tågpassage i MP1 studerats. Generellt finns det två toppar där vibrationsenergin är koncentrerad kring, tersbanden 10 till 12,5 Hz och i banden runt 50 Hz. Utmärkande för låga frekvenser är återkommande vibrationstopp i tersbandet 10 Hz.
